Organismo de Evaluación y  
Fiscalización Ambiental - OEFA

## Acciones adoptadas por las EFA ante el derrame de hidrocarburos en Ventanilla

**Fecha:** 13 de febrero del 2022

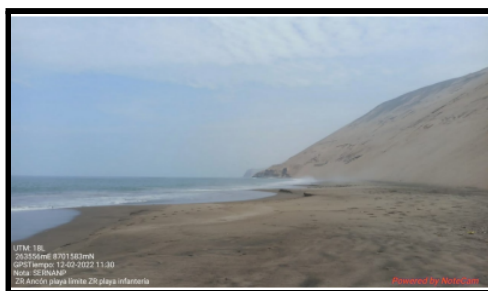
- A las 11:30 horas se inició el recorrido para la evaluación de actividades y monitoreo de áreas afectadas por el derrame de hidrocarburo. Se empezó en la zona norte, playa Infantería, en donde no se observaron actividades de limpieza.

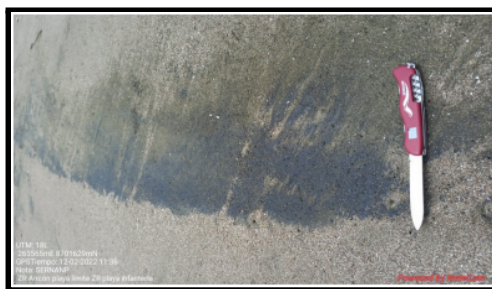
- En la playa Infantería se observaron manchas de hidrocarburos en la orilla.

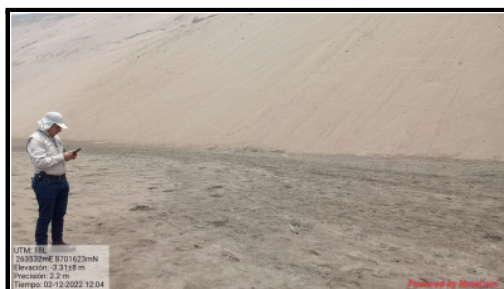
- Al sur de la playa Carros Grandes se observaron manchas de hidrocarburos.

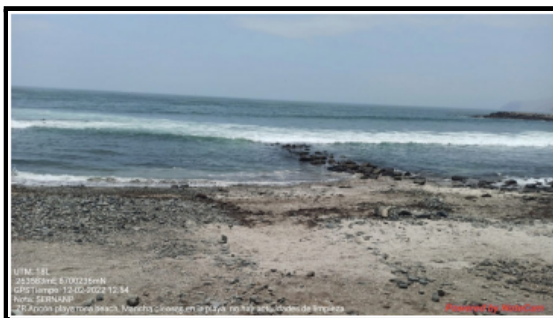
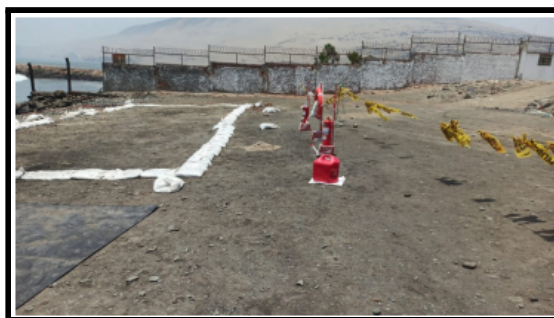
- En la playa Roca Beach, al límite con la playa Pocitos, no se observaron actividades de limpieza a pesar de la presencia de hidrocarburos en el agua.

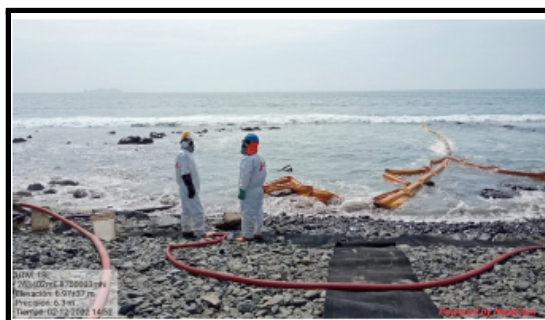
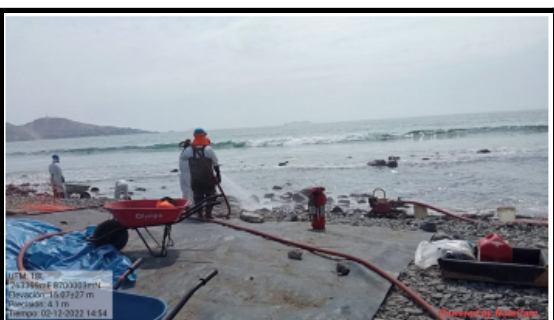
- **Empresa Séché:** Se observó a 17 personas realizando labores de lavado manual de piedras, así como con el uso de 2 motobombas. Adicionalmente, se observó el tendido de barreras de desvío para evitar la floración de aguas con crudo en el mar.

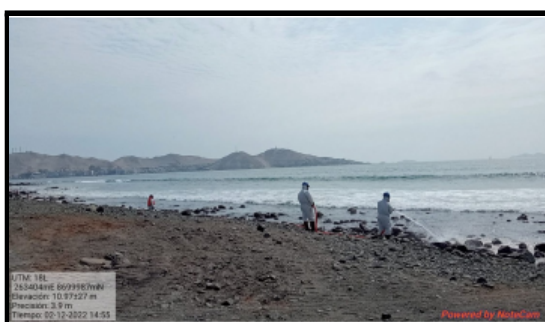
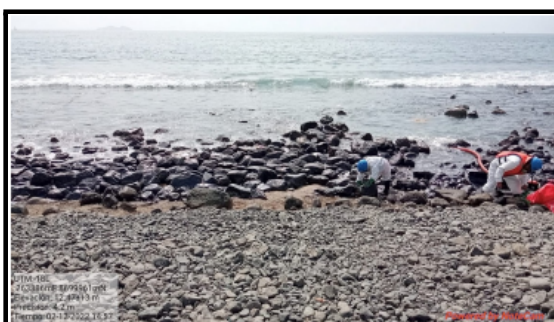
- **Empresa Tower & Tower:** Se observó la realización de actividades de lavado de piedras con paños absorbentes, recojo manual de arena contaminada y el recojo de agua con hidrocarburos.

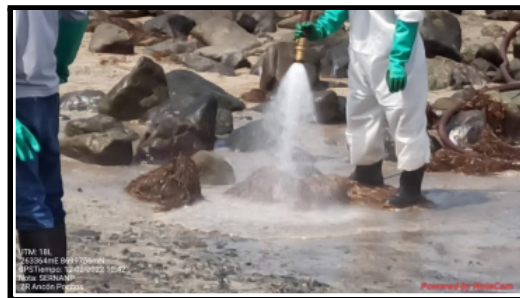
- Se observó la realización de actividades de limpieza de peñas con agua a alta presión.

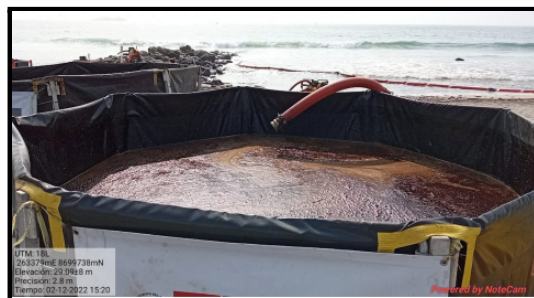
- Se coordinó con el equipo de la ZRA el llenado de una poza a través del skimmer utilizado por la empresa Lamor Grupo 3, el cual cuenta con un platillo en calidad de préstamo y se acumuló un aproximado de 1000 galones.

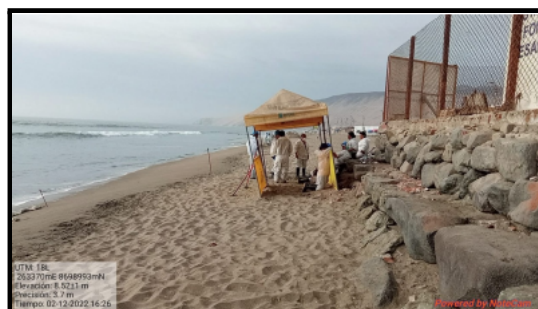
- Se observó la presencia de operarios de limpieza de la Municipalidad Distrital de Ancón.

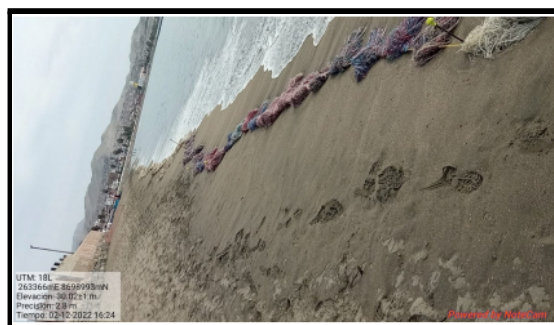
- En la playa Miramar se observó la presencia de una barrera de pompones para la absorción de hidrocarburos en las orillas.

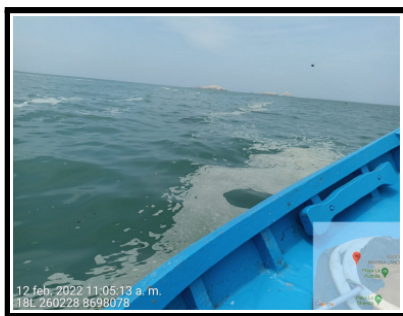
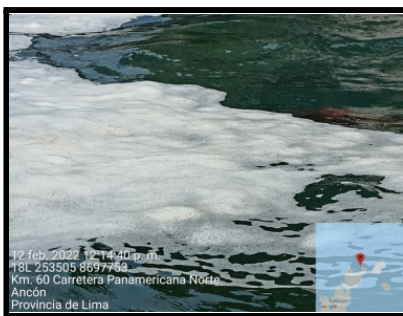
- Durante el recorrido se registró la presencia de 4 manchas oleosas, 3 de las cuales se encuentran dentro de la RNSIIPG - Islote Grupo de Pescadores, en las siguientes coordenadas:

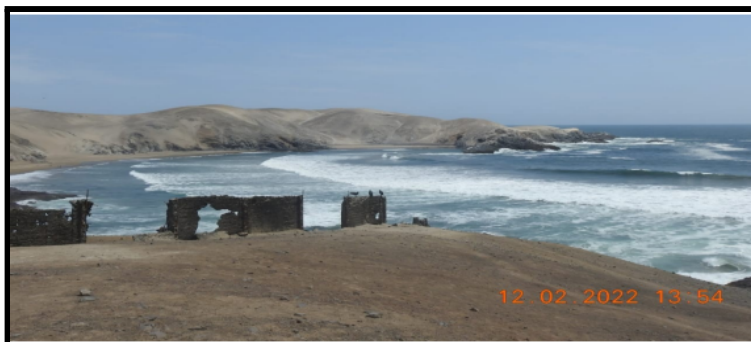
- En la playa Apay (parte norte del ANP) se observó que no había coloración anómala en el agua del mar y el estado del mar era movido (Ubicación: Waypoint N° 369 18 L UTM 210905E; 8750210N)

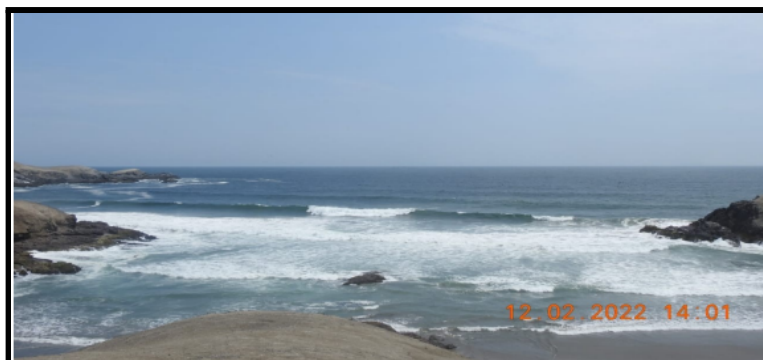
- En la playa Mala Señá se observó que no había coloración anómala en el agua de mar y el estado del mar era movido (Ubicación: Waypoint N° 370 18 L UTM 210771E; 8750410N)

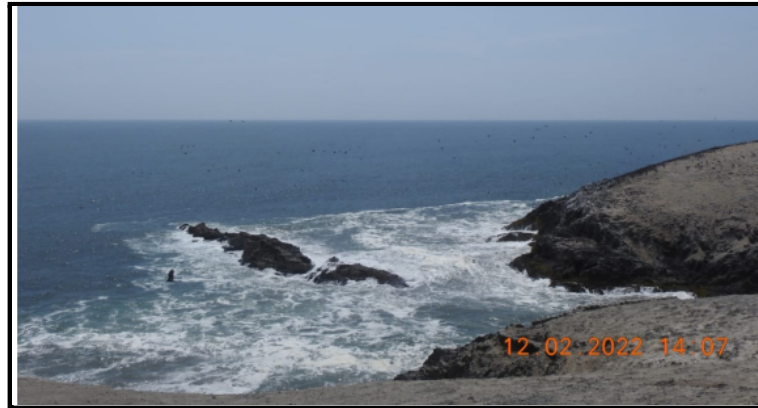
- En la playa Zona Gallinazo se observó que no había coloración anómala en el agua de mar y el estado del mar era movido (Ubicación: Waypoint N° 371 18 L UTM 210460E ; 8750419N)

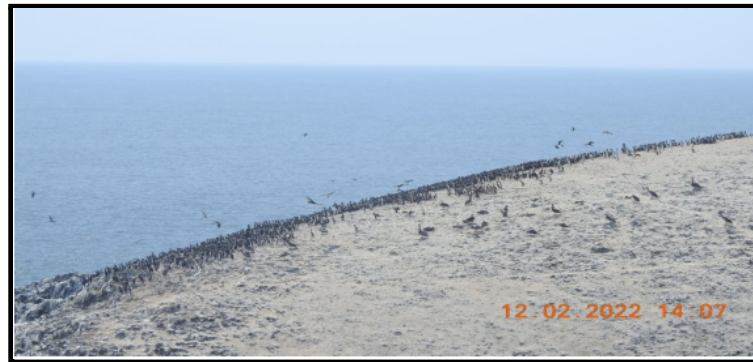
- Se verificó aposentamiento de aves guaneras de pelecanus thagus (pelicano peruano) disperso y phalacrocorax bougainvilli (guanay).

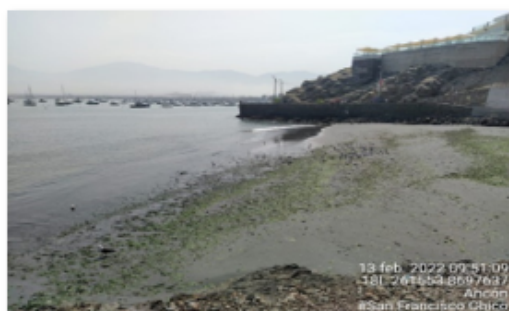
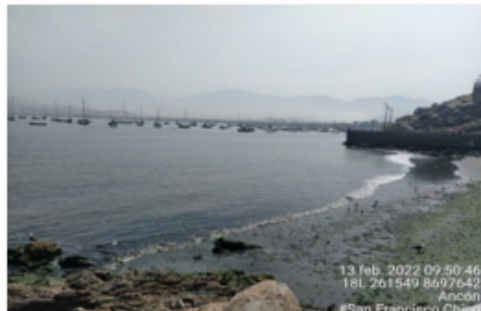
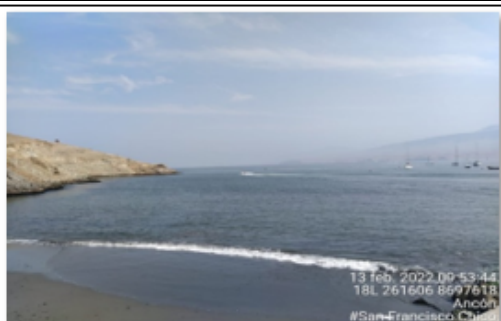
| Playa | Actividad | # Personas | Repsol | ONG | Observaciones |
|---|---|---|---|---|---|
| Playa San Francisco (Ancón) | Ninguna | Ninguna | Ninguna | No | No se observó la presencia de hidrocarburos en el área de la playa.<br><br>Se observaron gran cantidad de aves marinas sin afectación en la zona.<br><br>La supervisión fue realizada sin el acompañamiento del administrado. |

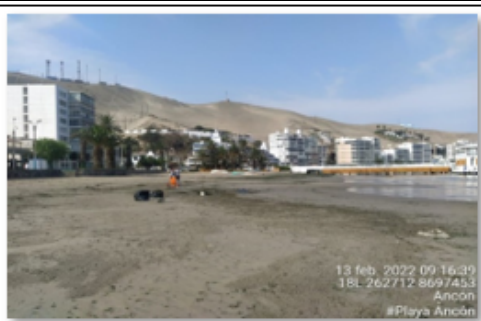
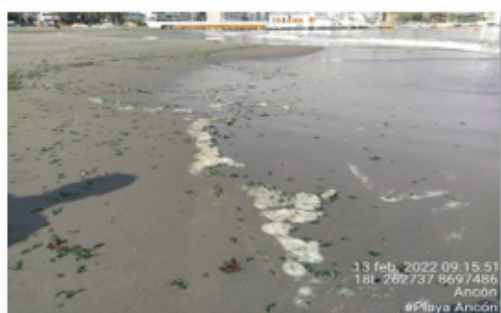
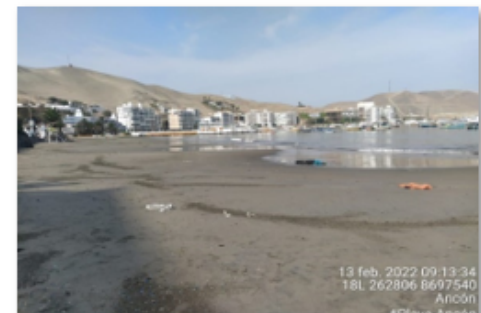
Playa Ancón (Ancón)

| Playa | Actividad | # Personas | Repsol | ONG | Observaciones |
|---|---|---|---|---|---|
| Playa Ancón | Ninguna | Ninguna | Ninguna | No | Se observó espuma con |

| Playa | Actividad | # Personas | Repsol | ONG | Observaciones |
|---|---|---|---|---|---|
| (Bahía)<br>(Ancón) | | | | | trazas de hidrocarburos y en la zona rocosa (peñasco) alrededor del muelle.<br><br>La supervisión fue realizada sin el acompañamiento del administrado. |

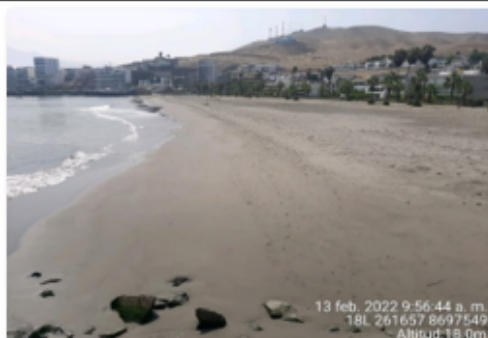
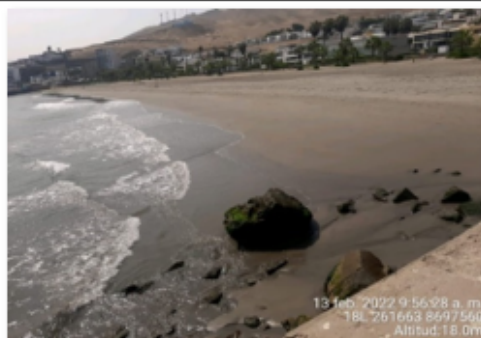
Playa Hermosa (Ancón)

| Playa | Actividad | # Personas | Repsol | ONG | Observaciones |
|---|---|---|---|---|---|
| Playa Hermosa<br>(Ancón) | Ninguna | Ninguna | Ninguna | No | No se observó la presencia de hidrocarburos en el área de la playa.<br><br>La supervisión fue realizada sin el acompañamiento del administrado. |

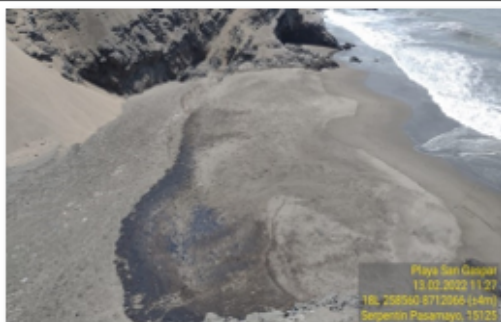
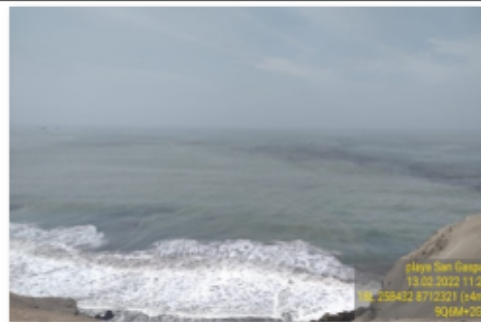
Playa San Gaspar – Pasamayo

| Playa | Actividad | # Personas | Repsol | ONG | Observaciones |
|---|---|---|---|---|---|
| Playa San Gaspar<br>(Pasamayo) | Ninguna | Ninguna | Ninguna | No | Se observó espuma con trazas de hidrocarburos en las orillas y en agua de mar, así como la presencia de hidrocarburos en la zona rocosa (peñasco).<br><br>Se tomaron muestras de suelo y agua de mar.<br><br>La supervisión fue realizada sin el acompañamiento del administrado. |

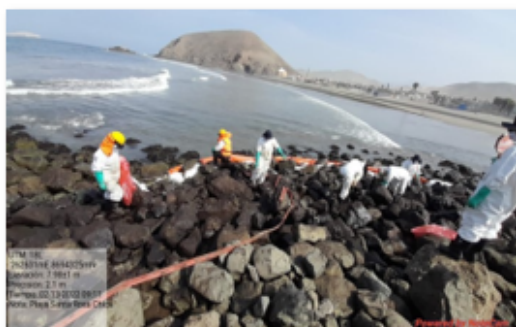
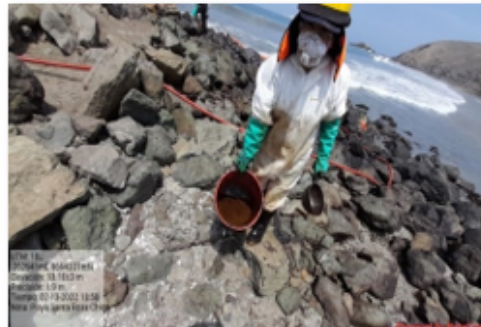
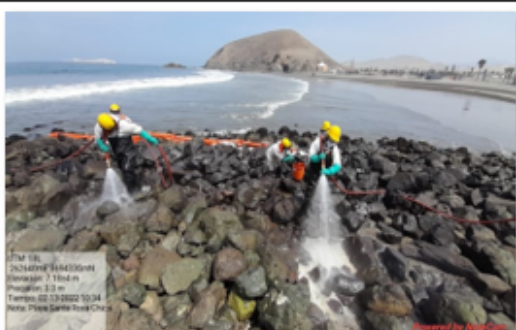
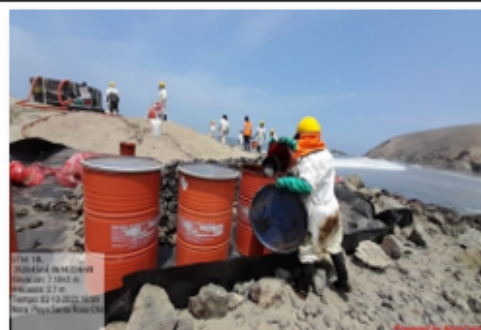
| Playa | Actividad | # Personas | Repsol | ONG | Observaciones |
|---|---|---|---|---|---|
| Playa Santa Rosa Chica (Santa Rosa) | Con actividades de limpieza | 19 | LAMOR<br>MMI | No | Se observaron trazas de hidrocarburos en la zona rocosa (peñascos).<br><br>Se viene realizando la limpieza de la zona con el apoyo de un (1) tractor y tres (3) motobombas.<br><br>La supervisión fue realizada con el acompañamiento del administrado. |

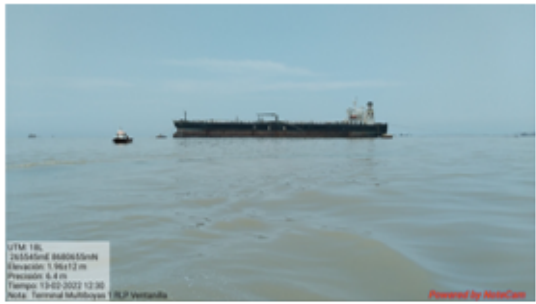
| Playa | Actividad | # Personas | Repsol | ONG | Observaciones |
|---|---|---|---|---|---|
| Terminal Multiboyas N° 1 | Con actividad de descarga de petróleo crudo | Varios <sup>2</sup> | Buque / Tanque TEN SELECAO<br><br>Contratistas de Repsol | No | El área de la corriente marina se encontraba con barreras de contención.<br><br>No se observó presencia de hidrocarburos en el agua. |

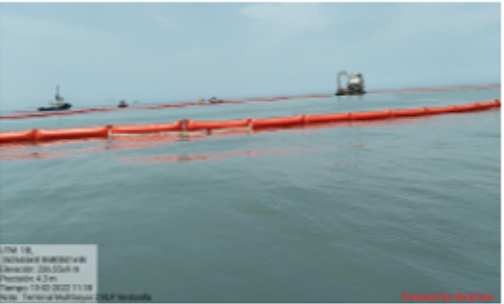
| Playa | Actividad | # Personas | Repsol | ONG | Observaciones |
|---|---|---|---|---|---|
| Terminal Multiboyas N° 2 | Con actividad de contención | 13 | Contratistas (12)<br><br>Repsol (1) | No | Toda el área se encontraba con barreras de contención.<br><br>No se observó presencia de hidrocarburos en el agua. Se tomaron dos muestras de agua. |

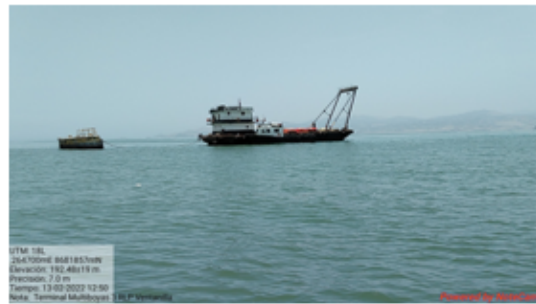
| Playa | Actividad | # Personas | Repsol | ONG | Observaciones |
|---|---|---|---|---|---|
| Terminal Multiboyas N° 3 | Sin actividad operativa | 6 | Contratistas | No | Se encontró la Embarcación Celendín, que tiene la función de apoyo y de almacén de materiales de contención.<br><br>No se observó la presencia de hidrocarburos en el agua. |

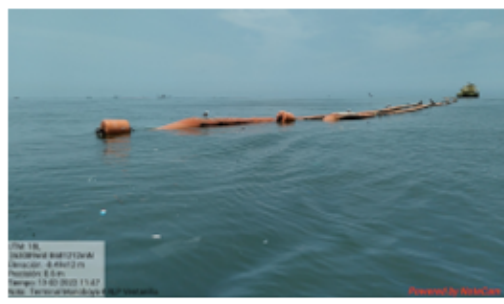
| Playa | Actividad | # Personas | Repsol | ONG | Observaciones |
|---|---|---|---|---|---|
| Monoboya<br>N° 4 | operativa | | | | Helio, que tiene la función de recorrer el área de la monoboya.<br><br>No se observó la presencia de hidrocarburos en el agua. |
