Organismo de Evaluación y  
Fiscalización Ambiental - OEFA

## Acciones adoptadas por las EFA ante el derrame de hidrocarburos en Ventanilla

**Fecha:** 13 de febrero del 2022

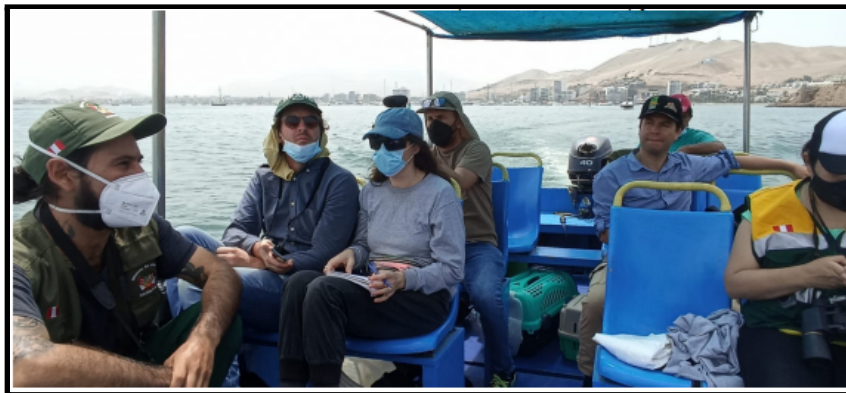
Recorrido del equipo de monitoreo y rescate de fauna silvestre

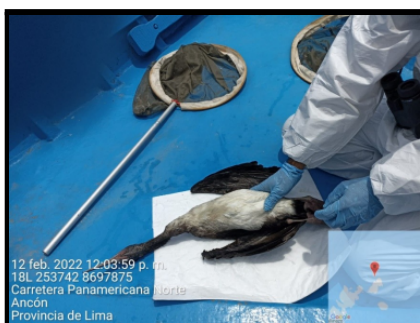
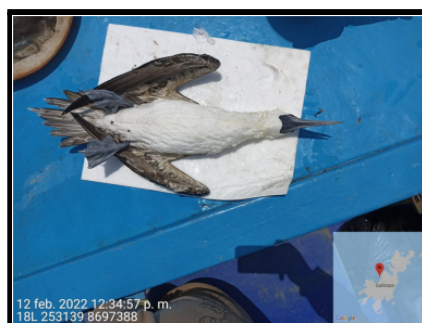
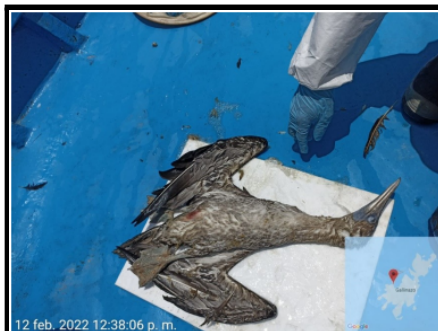
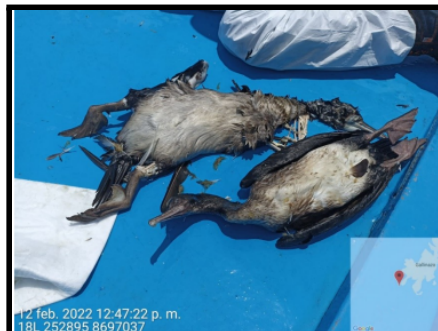
- Durante el recorrido se registraron 11 aves muertas de las cuales 10 fueron recogidas (8 guanay y 2 piqueros), detalladas en el cuadro siguiente:

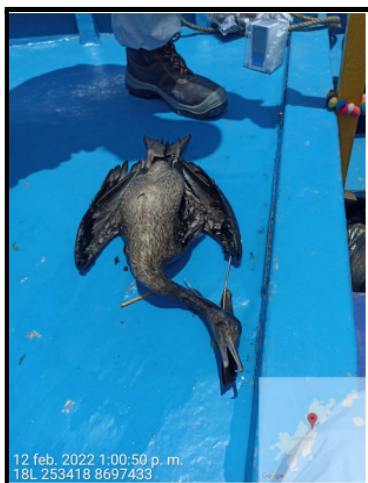
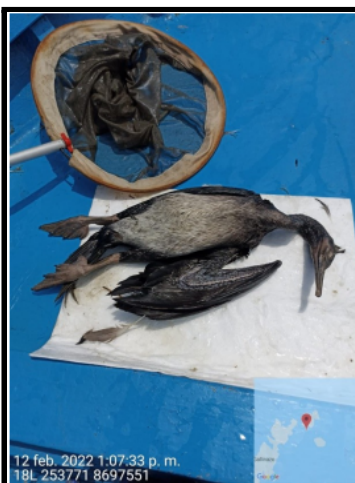
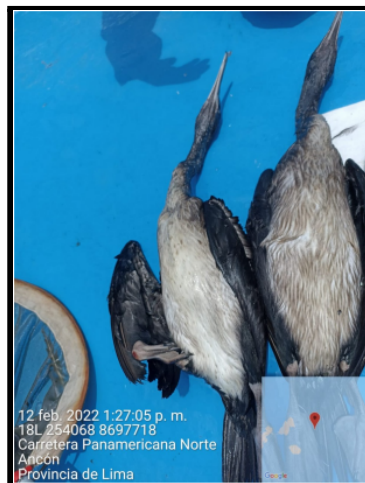
- La fauna silvestre rescatada —2 aves (1 guanay y 1 piquero) y los cadáveres recogidos (8 guanay y 2 piqueros)— fueron entregados a Serfor en el Puesto de Control de Flora y Fauna Silvestre de Playa Las Conchitas, en Ancón, como consta en el acta.

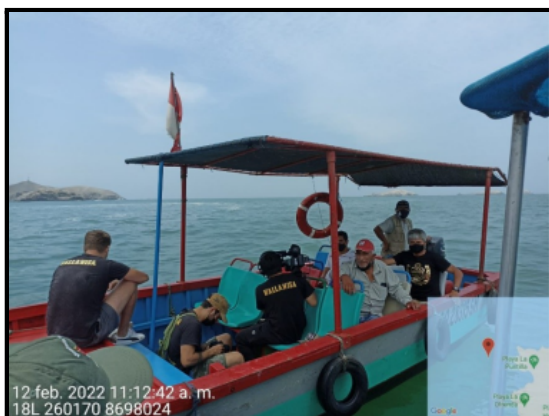
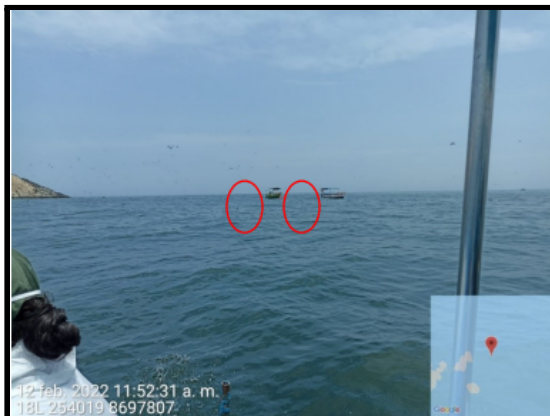
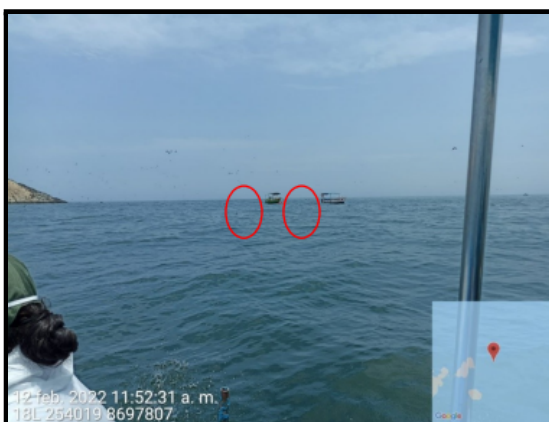
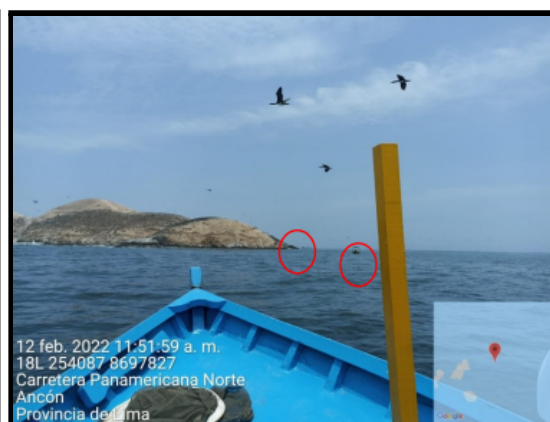
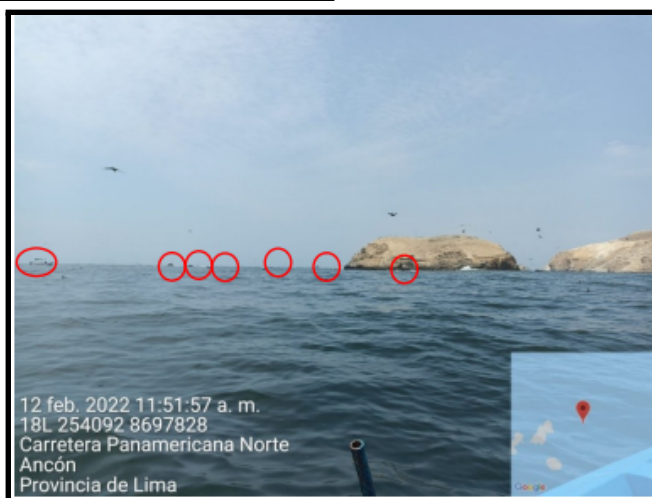
- Durante el recorrido en los alrededores de la isla, se observaron 12 embarcaciones de pesca artesanal que realizaban actividades de limpieza:
